## “INFORME PERICIAL”

EMPRESA CONTRATANTE	EMPRESA PUBLICA VIAL DE EJECUCION DE OBRAS CIVILES DEL GOBIERNO AUTONOMO DESENTRALIZADO DE LA PROVINCIA DE ORELLANA EP-EMPROVIAL en Liquidación.
No EQUIPO	CARGADORA FRONTAL CASE 621E
Nombre y Apellido de la o el Perito	Jorge A. Quiquintuña Ch.
Profesión y Especialidad acreditada	Ingeniero Mecánico
No. de Calificación	2235927
Fecha de caducidad de la acreditación	10 de Febrero del 2025
Dirección de Contacto	Ofic. Cofanes y 12 de Febrero
Teléfono fijo de contacto	062810306
Teléfono celular de contacto	0999585322
Correo electrónico de contacto	<a href="mailto:Estructuras_jaqch@yahoo.es">Estructuras_jaqch@yahoo.es</a>

2. ANTECEDENTES, EP-EMPROVIAL en liquidación, requiere avaluar maquinaria a su cargo.

La CARGADORA FRONTAL CASE 621E color NARANJA - NEGRO se encuentra en las instalaciones de EP EMPROVIAL en Liquidación, km 8.5 vía a Guayusa cantón Francisco de Orellana, provincia de Orellana.

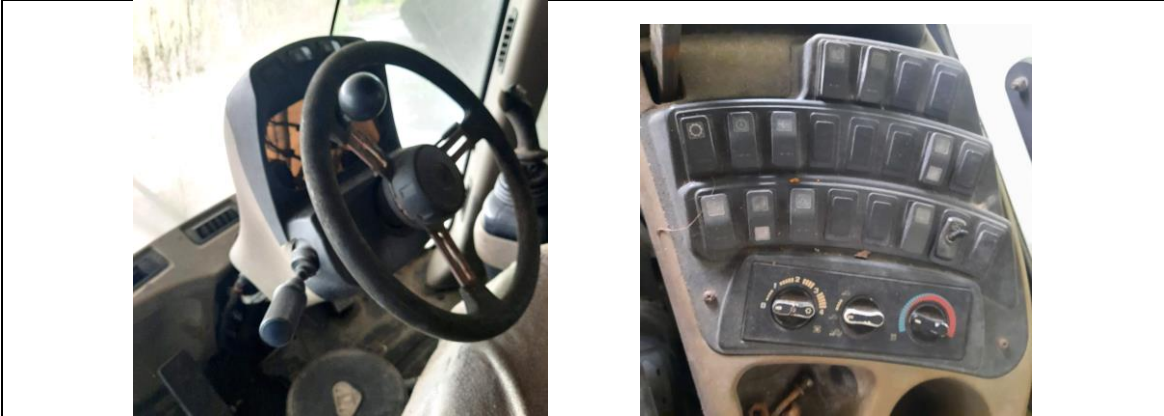
- e. En la cabina se observa la falta del tablero de mando. Anexo 02
- f. La tapicería de la cabina y asiento del operador están en mal estado
- g. En general la cargadora frontal a criterio del perito esta en buen estado y para hacer poner en funcionamiento hace falta un mantenimiento general. Anexo 03

VOLANTE – TABLERO PRINCIPAL - MANDOS

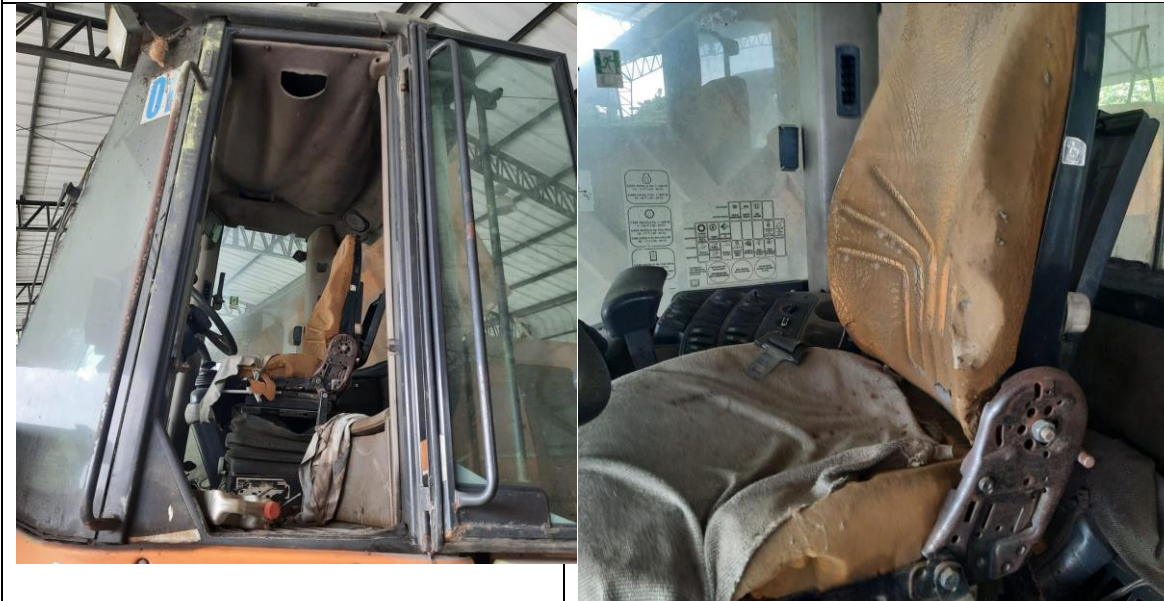
CABINA – ASIENTO - PUERTA
