"INFORME PERICIAL"

EMPRESA CONTRATANTE	EMPRESA PUBLICA VIAL DE EJECUCION DE OBRAS CIVILES DEL GOBIERNO AUTONOMO DESENTRALIZADO DE LA PROVINCIA DE ORELLANA EP-EMPROVIAL en Liquidación.
No EQUIPO	TRACTOR DE ORUGAS KOMATSU D41P-6
Nombre y Apellido de la o el Perito	Jorge A. Quiquintuña Ch.
Profesión y Especialidad acreditada	Ingeniero Mecánico
No. de Calificación	2235927
Fecha de caducidad de la acreditación	10 de Febrero del 2025
Dirección de Contacto	Ofic. Cofanes y 12 de Febrero
Teléfono fijo de contacto	062810306
Teléfono celular de contacto	0999585322
Correo electrónico de contacto	Estructuras_jaqch@yahoo.es

La **TRACTOR DE ORUGAS KOMATSU D41P-6** color Amarillo se encuentra en las instalaciones de EP EMPROVIAL en Liquidación, km 8.5 vía a Guayusa cantón Francisco de Orellana, provincia de Orellana.

ANEXO 01 IDENTIFICACION DE MAQUINA

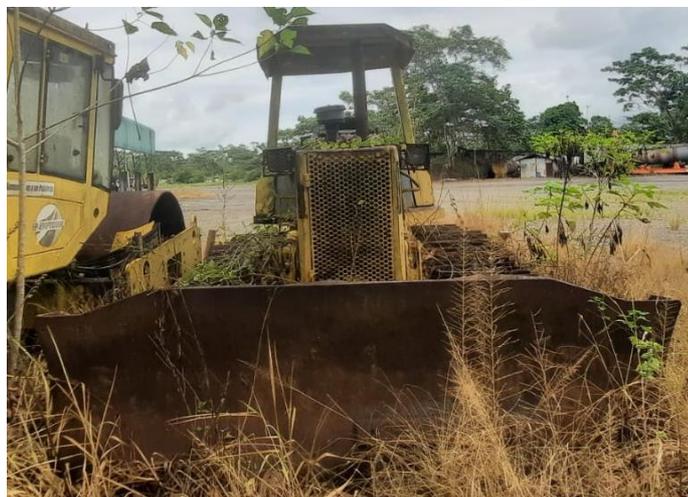
VISTA FRONTAL

- I. UNA VEZ REALIZADA LA INSPECCION PODEMOS VER QUE TRACTOR DE ORUGAS KOMATSU TIENE APROXIMADAMENTE 6 AÑOS EN LAS MALEZAS.
- II. EL TREN DE ORUGAS ESTA REMONTADO POR VEGETACION.

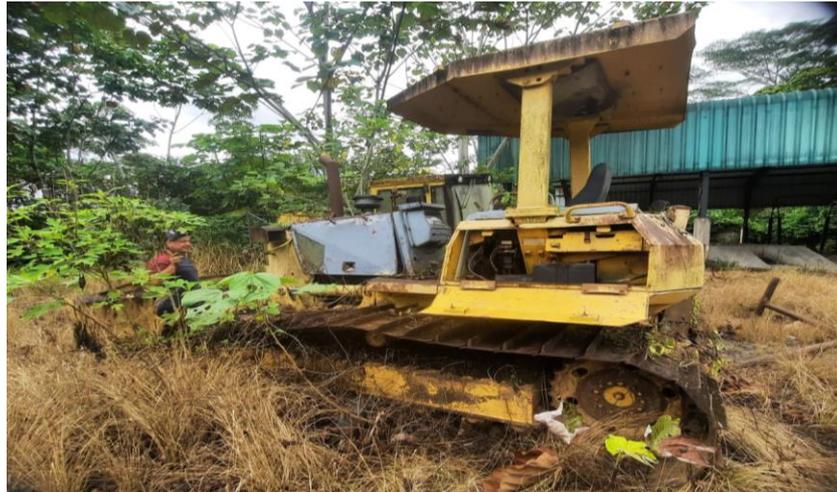
VISTA LATERAL IZQUIERDA

- III. EL CUCHARON ESTA EN REPARACION EN OTRO LUGAR
- IV. EN EL SISTEMA HIDRAULICO SE PUEDE VER QUE LAS BOMBAS ESTAN EN SU LUGAR, SIN EMBARGO: VALVULAS, MANGUERAS Y CILINDROS ESTAN EN MAL ESTADO POR EL TIEMPO DE PARALIZACION DEL EQUIPO.

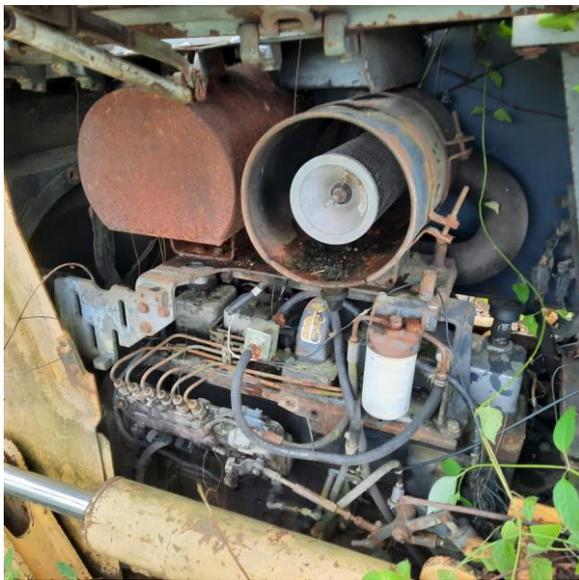
PARTE O PIEZA	ESTADO
BASTIDOR	BUENO
TREN DE RODAMIENTO	BUENO
ZAPATAS	BUENO
RUEDA MOTRIZ	MALO
RUEDA GUIA	MALO
CADENA	MALO
RODILLOS	MALO
SUPERESTRUCTURA	BUENO
MOTOR	MALO
CABINA	MALO
FAROS	MALO
ESPEJOS	MALO
TABLERO	MALO
MANDOS	MALO
PINTURA	MALO
ESTRUCTURA CARROCERIA	MALO
BATERIA	MALO

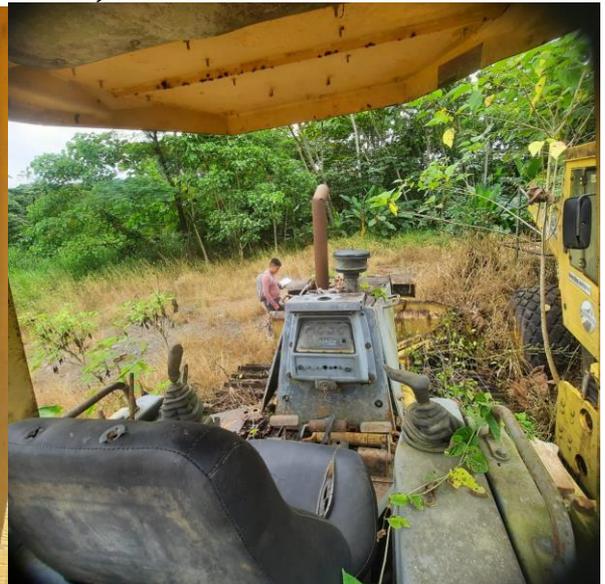
- V. LA CABINA ESTA EN MAL ESTADO
- VI. LOS MANDOS SE OBSERVA ESTAN EN MAL ESTADO.
- VII. LA REPARACION DE ESTE EQUIPO NO SE PUEDE ASEGURAR TENGA ÉXITO COMO PARA TRABAJO PUBLICO POR EL ESTADO EN QUE SE ENCUENTRA.

- VIII. SE PROPONE LA VENTA DE ESTA MAQUINARIA PARA REPUESTOS O CHATARRA.
- IX. CONSIDERANDO LAS ESPECIFICACIONES TECNICAS DE ESTE TIPO DE MAQUINARIA EL PESO ES DE 9.22 TONELADAS
