“INFORME PERICIAL”

EMPRESA CONTRATANTE	EMPRESA PUBLICA VIAL DE EJECUCION DE OBRAS CIVILES DEL GOBIERNO AUTONOMO DESENTRALIZADO DE LA PROVINCIA DE ORELLANA EP-EMPROVIAL en Liquidación
No EQUIPO	VOLQUETA UDTRUCKS QSA1014
Nombre y Apellido de la o el Perito	Jorge A. Quiquintuña Ch.
Profesión y Especialidad acreditada	Ingeniero Mecánico
No. de Calificación	2235927
Fecha de caducidad de la acreditación	10 de Febrero del 2025
Dirección de Contacto	Ofic. Cofanes y 12 de Febrero
Teléfono fijo de contacto	062810306
Teléfono celular de contacto	0999585322
Correo electrónico de contacto	Estructuras_jaqch@yahoo.es

2. ANTECEDENTES, El Gobierno Autónomo Descentralizado de la Provincia de Orellana tiene una extensión EP-EMPROVIAL en liquidación, la cual requiere evaluar maquinaria a su cargo.
La VOLQUETA marca UD TRUCKS de placas QSA1014 color AMARILLO se encuentra en las instalaciones de EP EMPROVIAL en Liquidación, km 8.5 vía a Guayusa cantón Francisco de Orellana, provincia de Orellana de Orellana

ANEXO 03 ESTADO DE PARTES Y PIEZAS DE LA VOLQUETA

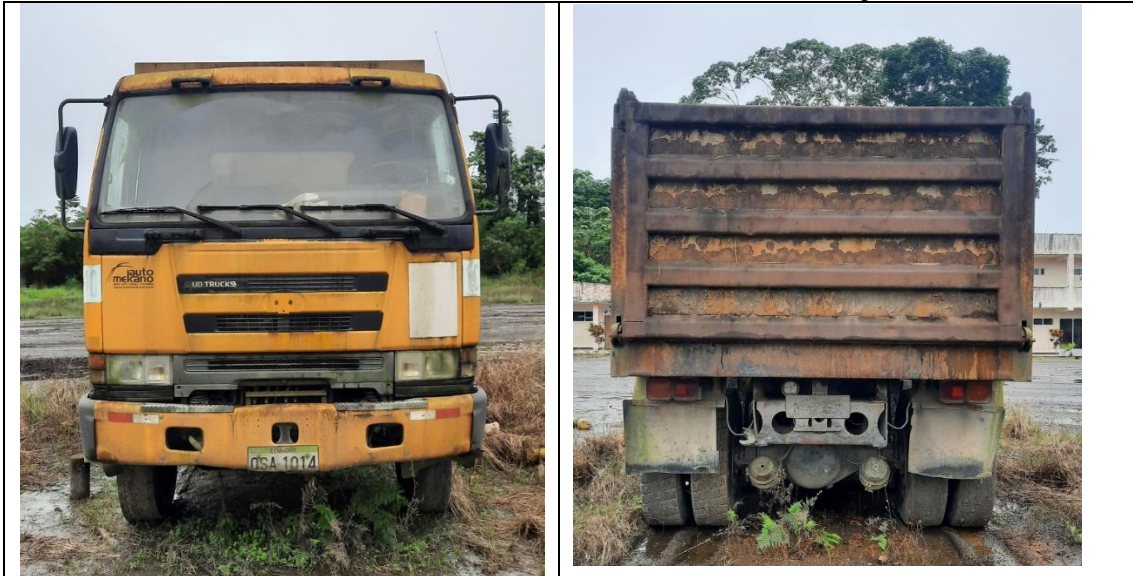
VISTA FRONTAL

VISTA POSTERIOR

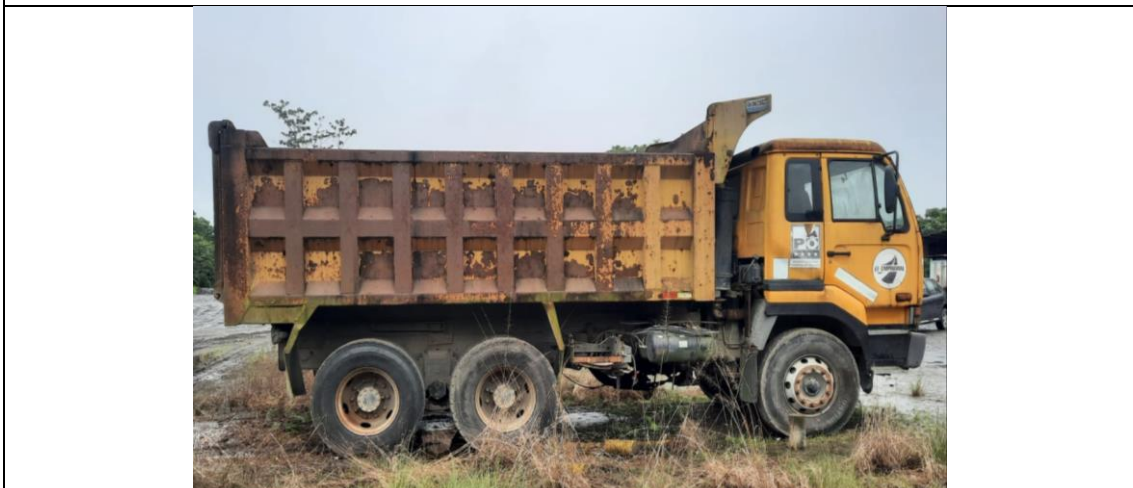
VISTA LATERAL DERECHA

<p>ESCAPE</p>	<p>LLANTAS – SUSPENSION - CHASIS</p>

PRESUPUESTO DE REPARACION Y MANTENIMIENTO:	
CONCEPTO	VALOR(DOLARES)
TUBO DE ESCAPE	300.00
PINTURA TOTAL Y REFORZAMIENTO DE ESTRUCTURA	3000.00
LAVADO, ENGRASADO Y MANTENIMIENTO GENERAL	300.00
ABRILLANTAMIENTO CABINA	80.00
PULMONES	200.00
SECADOR DE AIRE	230.00
BUSTER	200.00
ZAPATAS	420.00
LLANTAS (6 MALAS Y 4 BUENAS)	2520.00
LLANTA DE EMERGENCIA Y ARO	540.00
CAMBIO DE RETENEDOR DE BOMBA DE EMBRAGUE	80.00
REPARACION DE MECANISMOS HIDRAULICO DE REBATIMIENTO DE CABINA.	450.00
FILTROS	80.00
CAMBIO DE ACEITE	360.00
ENLAINADO DE CHUMACERA	240.00
LAVADO TANQUE DE COMBUSTIBLE	50.00
BATERIAS	400.00
ABC HIDRAULICO Y MOTOR	500.00
ABC SISTEMA ELECTRICO	350.00
MANTENIMIENTO DE CILINDRO DE TOLVA	350.00
