### "INFORME PERICIAL"

<b>EMPRESA CONTRATANTE</b>	<b>EMPRESA PUBLICA VIAL DE EJECUCION DE OBRAS CIVILES DEL GOBIERNO AUTONOMO DESENTRALIZADO DE LA PROVINCIA DE ORELLANA EP-EMPROVIAL en Liquidación.</b>
<b>No EQUIPO</b>	<b>RODILLO COMPACTADOR BOMAG BW 212 D-40</b>
<b>Nombre y Apellido de la o el Perito</b>	<b>Jorge A. Quiquintuña Ch.</b>
<b>Profesión y Especialidad acreditada</b>	<b>Ingeniero Mecánico</b>
<b>No. de Calificación</b>	<b>2235927</b>
<b>Fecha de caducidad de la acreditación</b>	<b>10 de Febrero del 2025</b>
<b>Dirección de Contacto</b>	<b>Ofic. Cofanes y 12 de Febrero</b>
<b>Teléfono fijo de contacto</b>	<b>062810306</b>
<b>Teléfono celular de contacto</b>	<b>0999585322</b>
<b>Correo electrónico de contacto</b>	<b><a href="mailto:Estructuras_jaqch@yahoo.es">Estructuras_jaqch@yahoo.es</a></b>

2. ANTECEDENTES, EP-EMPROVIAL en liquidación, requiere evaluar maquinaria a su cargo.

La RODILLO BOMAG BW 212 D-40 color Amarillo se encuentra en las instalaciones de EP EMPROVIAL en Liquidación, km 8.5 vía a Guayusa cantón Francisco de Orellana, provincia de Orellana.

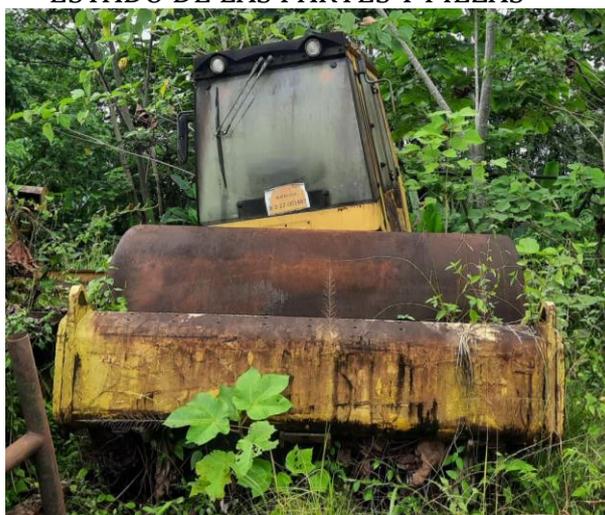
VISTA FRONTAL

- I. UNA VEZ REALIZADA LA INSPECCION PODEMOS VER QUE EL RODILLO BOMAG TIENE APROXIMADAMENTE 6 AÑOS EN LAS MALEZAS.
- II. EL RODILLO ESTA REMONTADO POR VEGETACION.

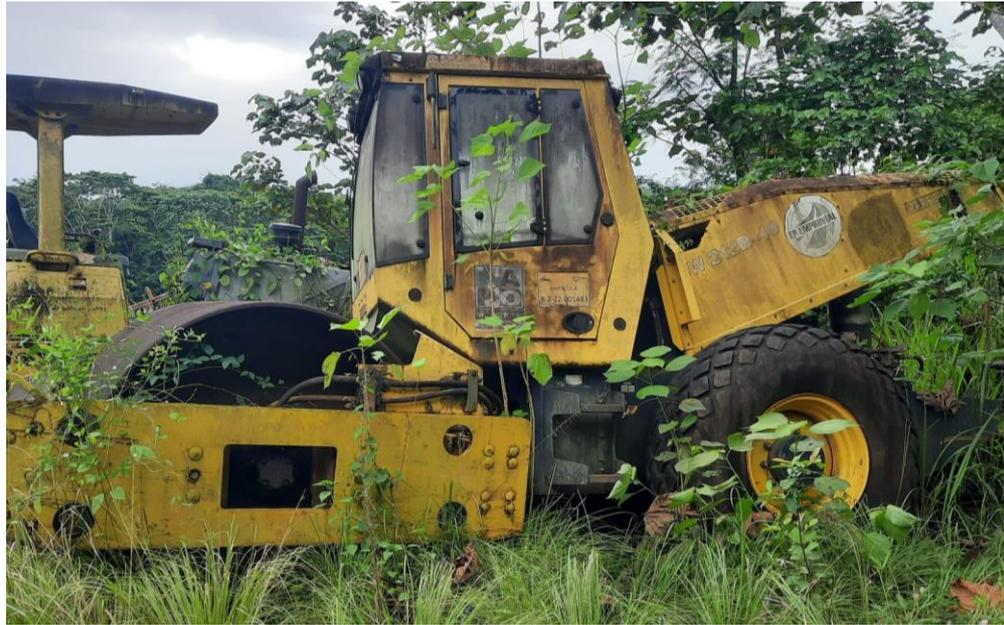
VISTA LATERAL IZQUIERDA

- III. SE APRECIA QUE LOS DIFERENTES PARTES ESTAN EN BUEN ESTADO
- IV. EL PAIS DE FABRICACION ES ALEMANIA, POR LO CUAL LA COMPRA DE REPUESTOS SERA DURA.

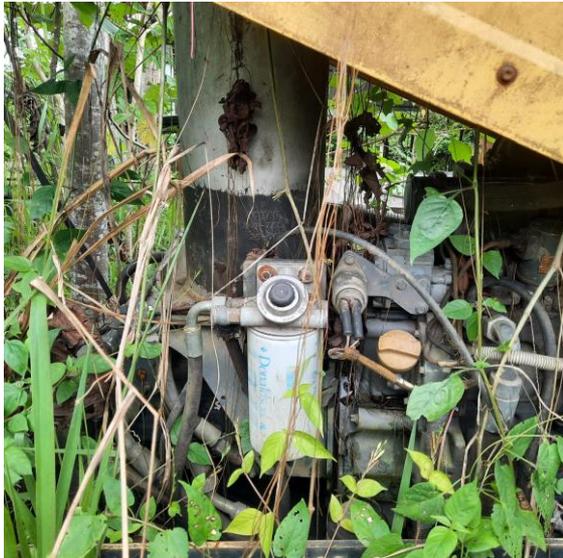
- VIII. EL MOTOR ESTA A LA INTERPERIE EN RELACION A VEGETACION Y ANIMALES ROEDORES.
- IX. NO TENEMOS UN HISTORIAL POR LO CUAL NO SABEMOS LAS CAUSAS POR LA QUE SE DECIDIO PARALIZAR EL EQUIPO.

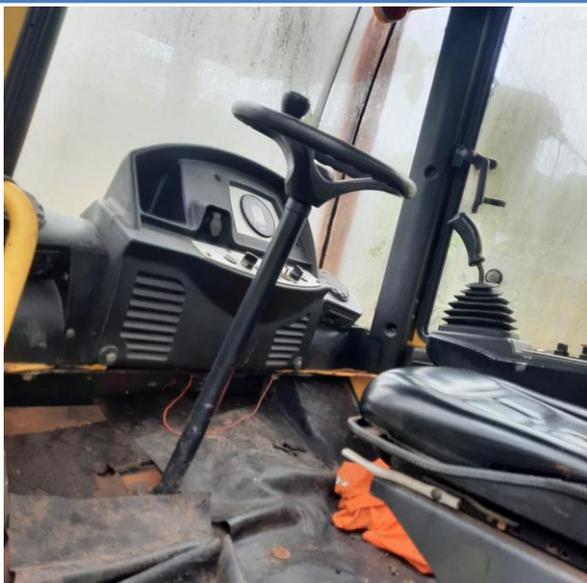
- V. LA CABINA ESTA EN BUEN ESTADO
- VI. LOS MANDOS SE OBSERVA ESTAN EN BUEN ESTADO.(Anexo 02)
- VII. LA REPARACION DE ESTE EQUIPO NO SE PUEDE ASEGURAR TENGA ÉXITO COMO PARA TRABAJO PUBLICO POR EL ESTADO EN QUE SE ENCUENTRA.
